Typische Ausführungsfehler im Holzbau

Dachschräge / Kehlbalkenlage.

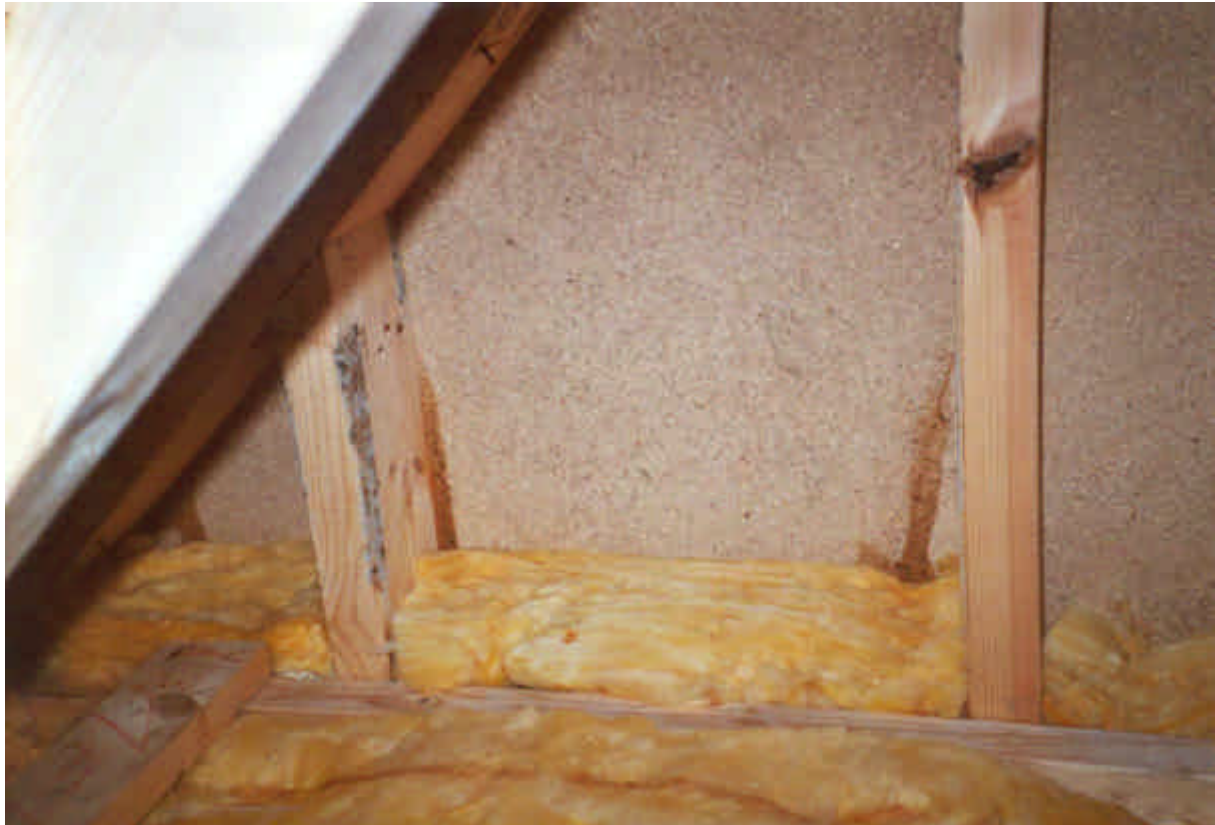
Bei diesem Schaden lag die Folie unter der Kehlbalkenlage nicht an der Dämmung an. Die Folge: Warmluft lag zwischen Folie und Dämmung vor und trat durch die Dämmung an kleinen Fehlstellen. Anschließend kondensierte sie im Spitzboden am ungedämmten Giebel.

Die raumseitige Folie, im Regelfall Dampfbremse, ist möglichst stramm und hohlraumfrei unmittelbar unterhalb der Dämmung anzuordnen. Eine Anordnung von Folien unterhalb der Lattung bzw. direkt oberhalb der Gipsplatte kann Tauwasser zur Folge haben, da der Lufthohlraum im Bereich der Lattung annähernd Raumklima aufweist und insbesondere im ersten Jahr nach der Fertigstellung hier auch noch Restfeuchtigkeit zusätzlich vorliegen kann.

Aus diesem Grund sollten Folien auch straff gespannt werden, also wenig durchhängen.

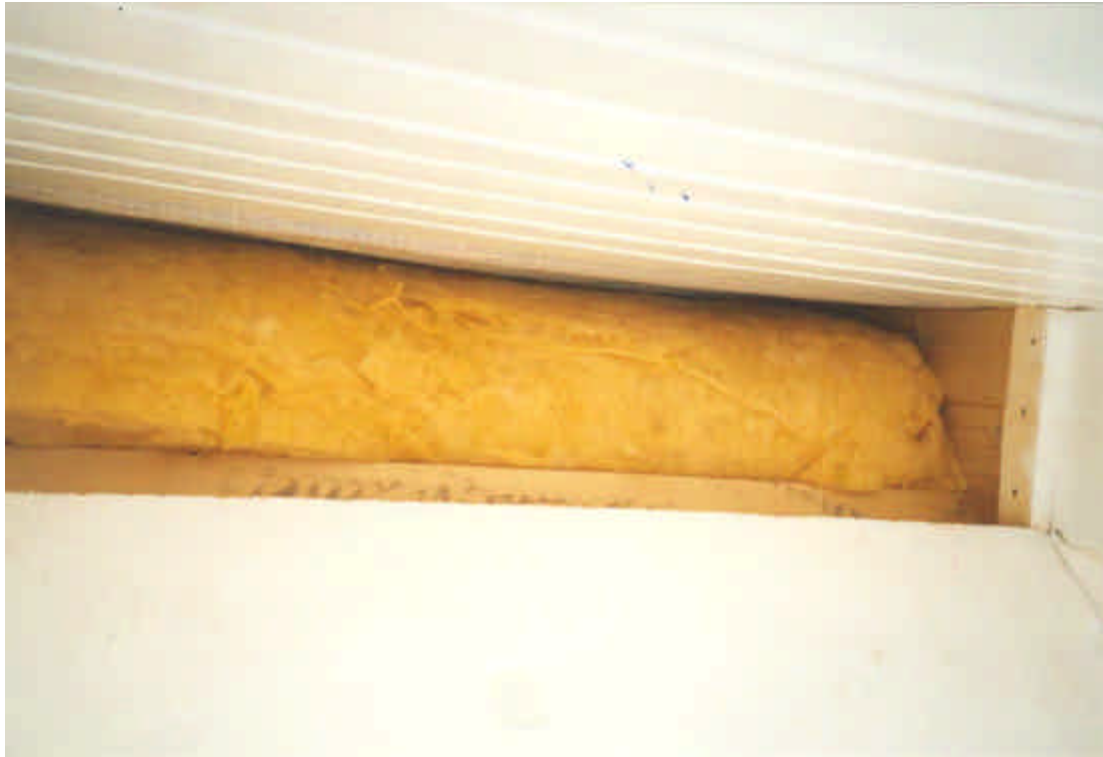
Blick aus der Traufe in die Sparrenvollämmung: Fehlstellen leiten die Außenluft in und auch unter die Dämmung

Mineralwolle wird niemals profilfüllend präzise im Traufbereich und im Spitzbodenbereich abschließen, das ist Praxis! Unabhängig von der hier reduzierten Dicke kann hier eintretende Kaltluft die Dämmung unterwandern.

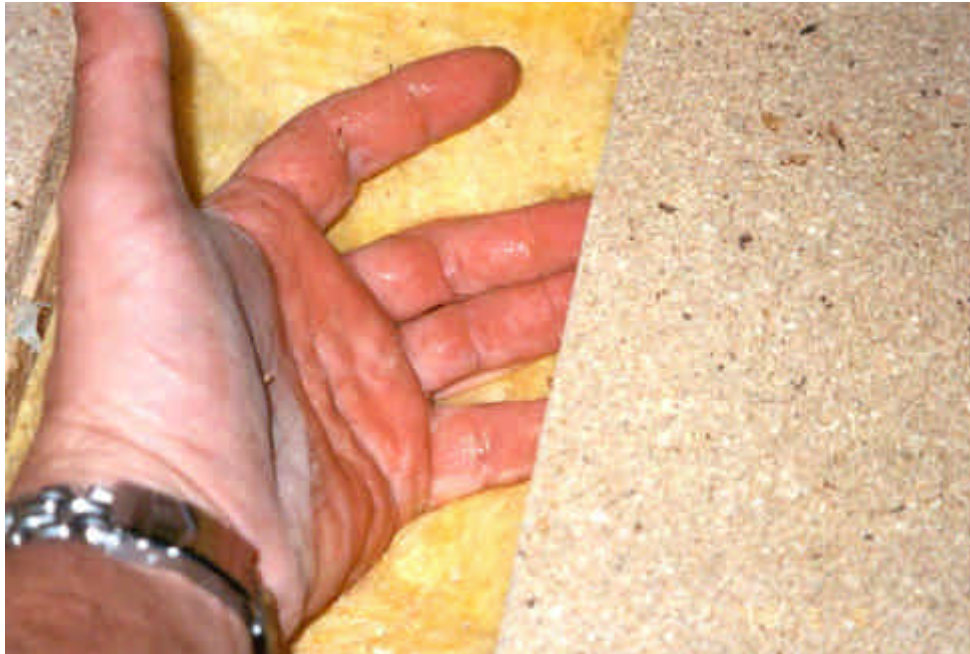
Bei diesem Schaden ist deutlich zu erkennen, welche Folge mangelhafte Ausführungen haben können: Die Feuchte unter der Spanplattenabdeckung ist deutlich erkennbar.

Da jedoch auch bei sorgfältiger Montage der unterseitigen Folie immer eine gewisse Gefahr des Warmlufteintritts mit der Folge von Kondensatbildung vorliegt, empfiehlt sich eine hochgradig diffusionsoffene Abdeckung. Wenngleich in der Praxis noch nicht üblich, könnte sich der Unterzeichner vorstellen, dass auf die Kehlbalkenlage zunächst oberseitig eine Art Sparlattung aufgebracht wird, (zur

Verkürzung der Spannweite) um darauf eine Weichfaserplatte als Belag aufzubringen.
